## Procedimento Veículos Enchente

Devidos as fortes chuvas típicas dessa época de verão, estamos reforçando os procedimentos de **Vistorias de Veículos de Alagamento:**

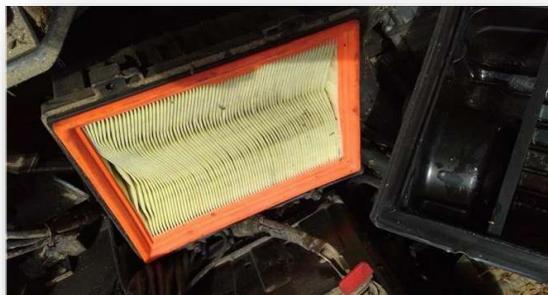
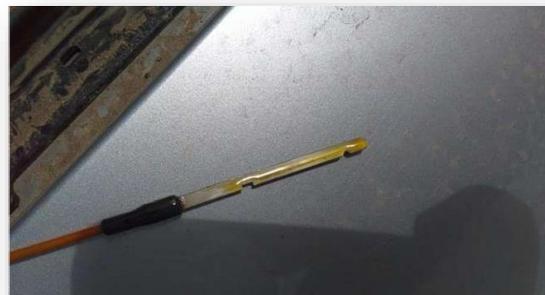
- A oficina deve proceder com a avaliação das condições do motor, verificando e fotografando:
  - Se há vestígios de água no filtro de ar;
  - Se há contaminação do óleo lubrificante, removendo a vareta de óleo;
  - Se há contaminação por água na câmara de combustão (removendo as velas de ignição e girando o motor manualmente).

**Caso não seja identificada contaminação em nenhum dos 3 itens citados anteriormente e o motor esteja girando:**

1. Dar partida no motor e se atentar à qualquer irregularidade, como barulho, falha, perda de potência e etc. Tais irregularidades devem ser informadas no campo de mensagem da vistoria;

1. Verificar se há alguma luz de anomalia acesa no quadro de instrumentos, fotografando e informando no campo de observação da vistoria.

**Caso seja identificada contaminação de água no filtro de ar, óleo e/ou câmara de combustão, repetir o procedimento de giro manual do motor sem as velas. Se o motor estiver girando normalmente:**

1. Ainda sem as velas, desligar a bobina de ignição e dar partida no motor, para que toda a água seja removida da câmara de combustão.

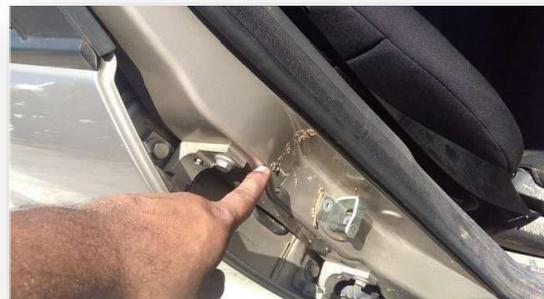
1. Verificar visualmente se há quebra no bloco ou cárter do motor. Não sendo identificada quebra, deve ser solicitado à Allianz a desmontagem do motor para análise;
2. Na parte interna do veículo a oficina deverá mostrar, por meio de fotos, o nível que água atingiu.

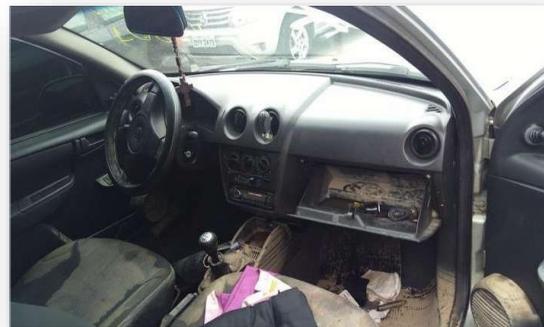
## **Classificação 2**

Essa classificação se dá quando o nível da água atingiu parte do painel tabelier.

Com a devida comprovação por fotos, o veículo deve ser tratado como indenização integral, onde não será necessário elaborar orçamento completo. A oficina deverá incluir uma peça manualmente com a descrição “VALOR COMERCIAL DO VEÍCULO”, incluindo no valor bruto da peça o valor de mercado do veículo.

**Vale Lembrar:** É obrigatório o envio das fotos visualizando os danos e, com o numeração do chassis e motor.

**Se comprovado a Classificação 2 com o veículo ainda em cima do reboque, é possível liberar o veículo**
